# El muro se ha caído. ¿Alguien sabe cómo ha sido?

**Santiago Lòpez García.**

El día 18 de septiembre de este año 2018, la zona central del muro o muralla del lado Nord-Este del monumento Los Silos se derrumbó. El “nostre pati de Sant Roc” se convirtió en lugar de visitas de las autoridades por graves razones.

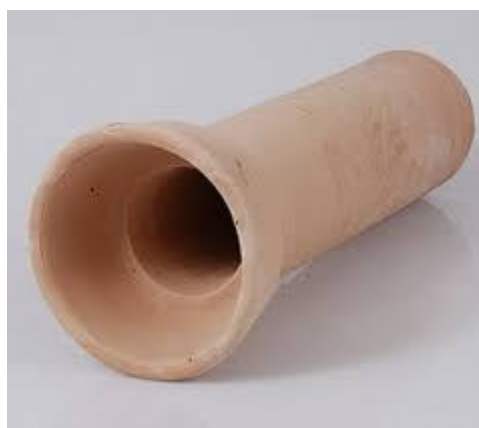
Aquí, todos hemos visto que cuando llueve torrencialmente el agua sale por los caños de piedra, siempre y cuando estén limpias de la habitual basura, cuya boca las arroja al exterior sin ningún control.

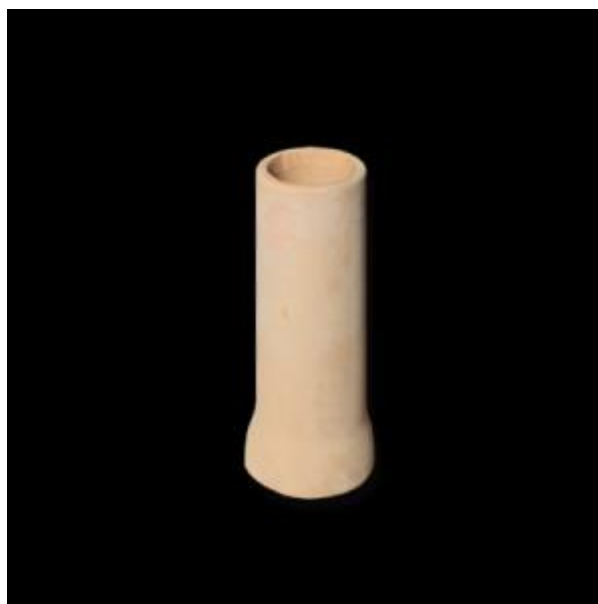
Pero, y aquí está lo que les quiero exponer: hubo antiguamente una solución técnica. Aunque de esta casi no queda ni rastro físico pues años de abandono, deterioro cuando no destrucción la han hecho desaparecer a la vista del público. Sugiero que es preciso que se vuelva a reponer.

recayente al lado Nord-Este (donde ahora está el paseo de Concepción Arenal) era debido al agua que acaba chorreando por los desagües empapando el muro. El crecimiento de diversas plantas entre las piedras es muy romántico y curioso de ver, pero evidencia el problema.

Por mis conocimientos profesionales y experiencias que ahora no creo que necesite exponer llegué a la conclusión que estos desagües o caños de piedra labrada antes no desaguaban directamente al aire, sino que tenían en su momento, incrustado una especie de “caduf” o tubo que a modo de canalón o tubería vertical formada por piezas de barro cocido encajadas consecutivamente unas en otras al tener forma tronco-cónica, llegaban hasta el pie del muro donde aún existe la acequia de piedra que está en la arista con la acera, donde debidamente llevadas por dicho conducto de aguas se evacuaban fuera del recinto de Los Silos.
